**PWC 2014-4 Posible Columna de dirección defectuoso / manillar (SPARK) 000094370\_WSC21Y014S07\_en**

Producto:	<b>Sea-Doo_watercraft</b>
Tipo Boletín:	<b>Campaña de Seguridad</b>
Boletín N°:	<b>2014-4</b> (sbg2014-005 en MS)
N.º de revisión:	
Fecha de revisión:	
Campaña no.:	<b>2014-0007</b>
Fecha de publicación:	<b>15 de julio<sup>th</sup>, 2014</b>
Asunto:	<b>SPARK - Posible Columna de dirección defectuoso / manillar</b>

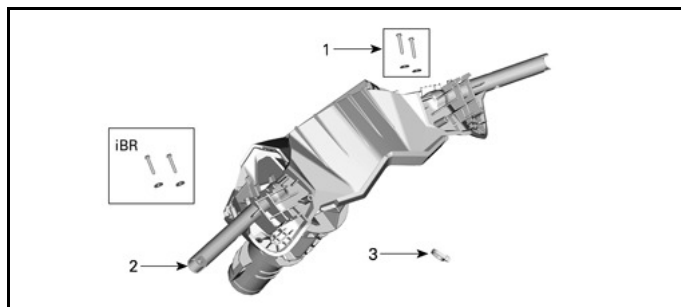
## De recambio para sustituir

**NOTA :** Los BRLS / TAS retención tornillos y arandelas se introdujeron como un cambio de funcionamiento y se deben instalar en la nueva columna de dirección.

Sustituya los siguientes componentes de las *piezas necesarias* :

1. BRLS / TAS tornillos de fijación y arandelas
2. Columna de dirección (**véase la [devolución de piezas](#)** )
3. Lazo de bloqueo
